Koulu- ja linja-autokuljetusten tasoristeysturvallisuus

RATAOSA TOIJALA–TURKU

Liikenneviraston tutkimuksia ja selvityksiä 55 /2013

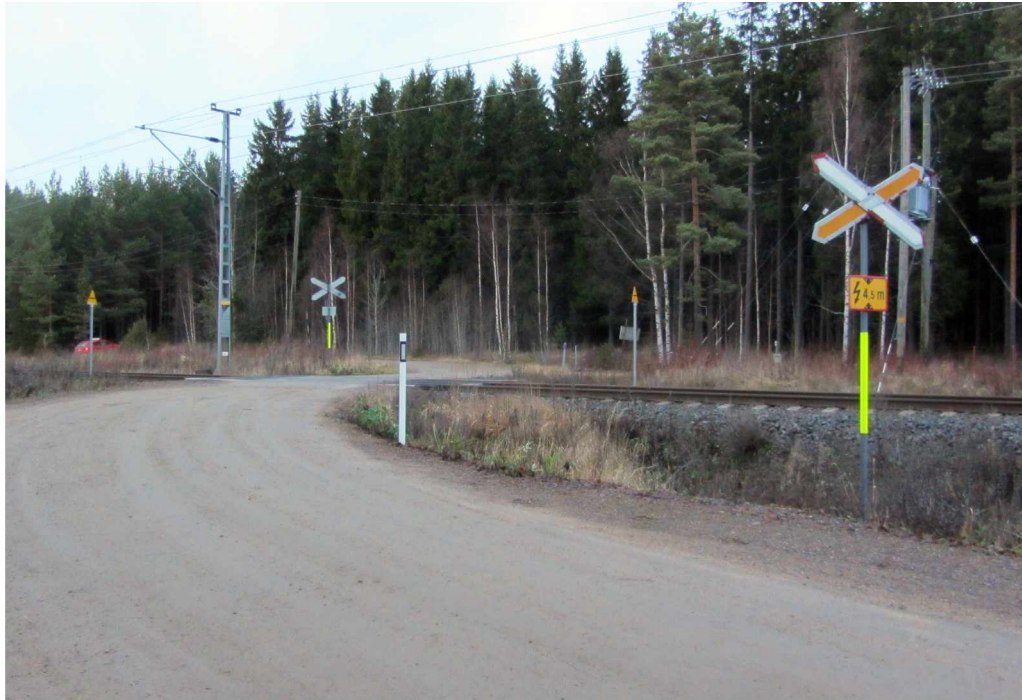
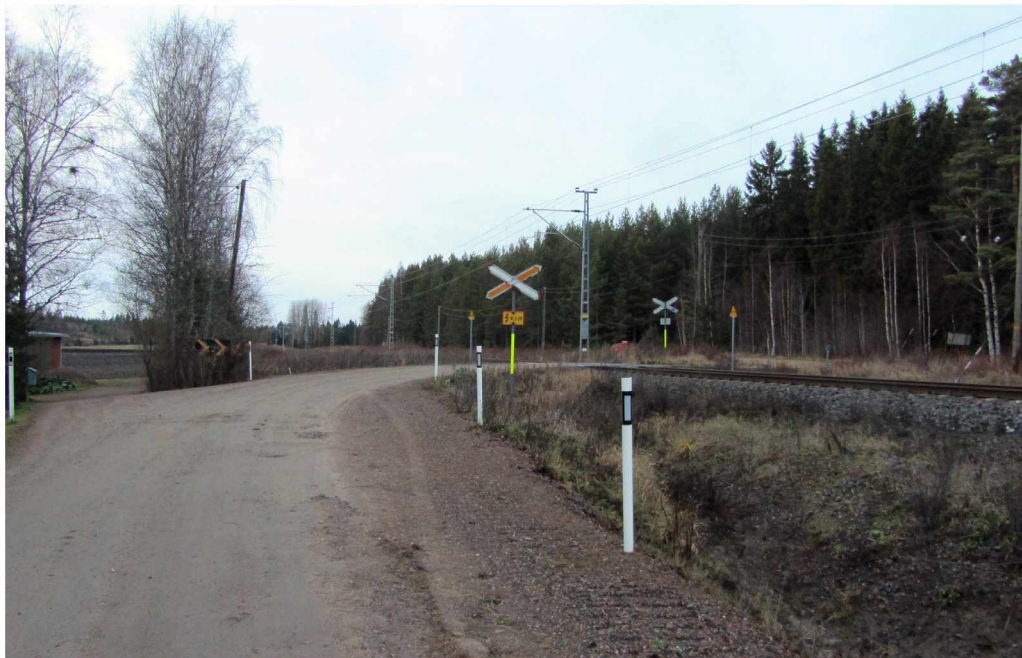
14. Apilasuo (K)

Apilasuo varoituslaitteeton tasoristeys sijaitsee Suomalantiellä Ypäjällä. Suomalantietä kulkee neljä koulukuljetusta päivittäin. Etelästä tultaessa risteyskulma haittaa huomattavasti näkemiä oikealla, myös pohjoisesta tultaessa risteyskulma haittaa näkemiä. Näkemät ovat muuten hyvät joka suuntaan. Tasoristeys sijaitsee mutkan jälkeen kummastakin suunnasta tultaessa. Tasoristeyksessä on tapahtunut 2000-luvulla yksi onnettomuus. Tasoristeyksestä ajava koulukuljetusyrittäjä piti tasoristeystä vaarallisena.

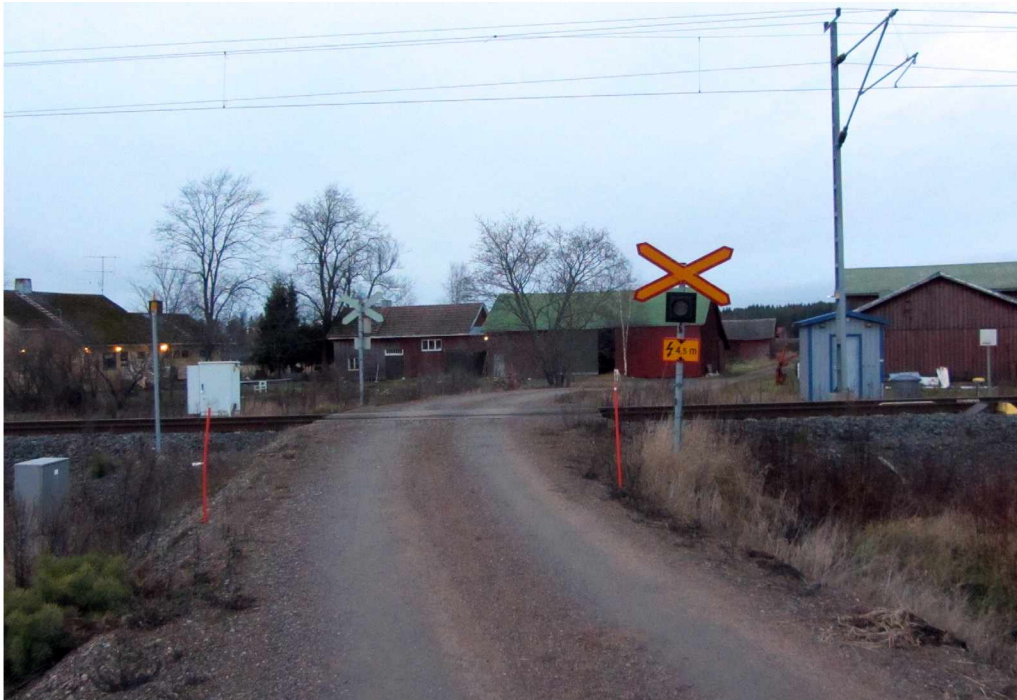
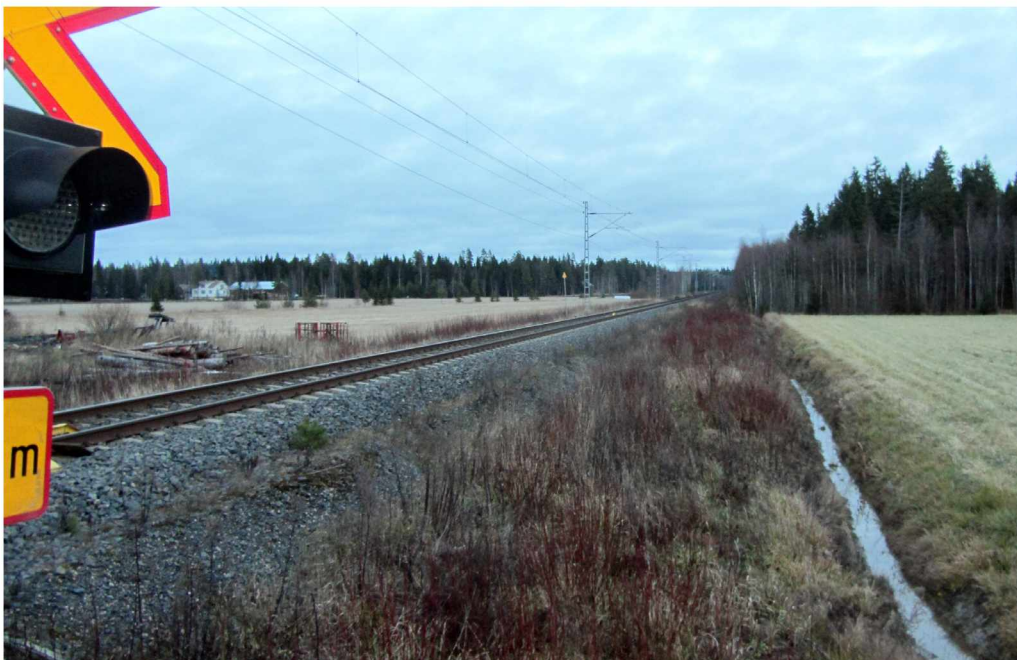
15. Sipilä (K)

Sipilän tasoristeys sijaitsee Onkijoenperäntieltä lähtevällä tonttiliittymällä. Tasoristeys on varustettu tasoristeysvalolla. Näkemät Toijalan suuntaan ovat lyhyet radan mutkan takia. Tasoristeys sijaitsee pienen nyppylän päällä, pohjoisesta tultaessa nousu on hieman jyrkempi kuin etelästä tultaessa. Tasoristeystä ei pidetty vaarallisena.

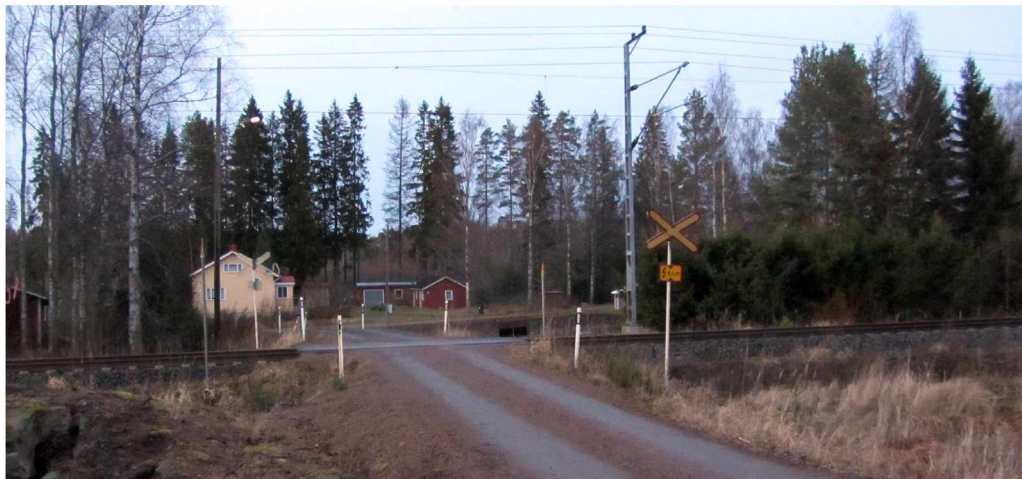
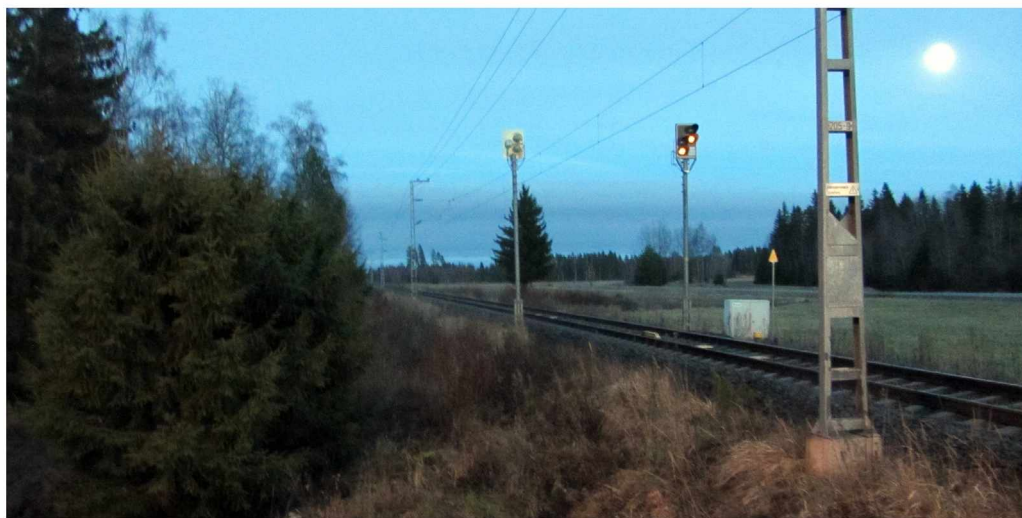
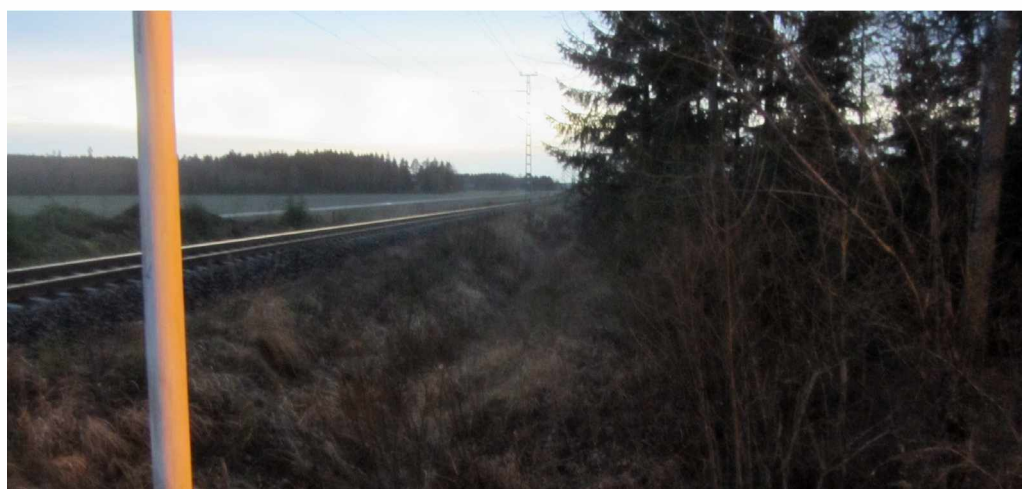
16. Välimäki (K)

Välimäen varoitusslaitteeton tasoristeys sijaitsee Kytösentiellä Loimaalla. Näkemät aukeavat pohjoisesta tultaessa vasta seitsemän metriä ennen tasoristeystä, kahdeksan metriä ennen tasoristeystä näkemät oikealla ovat noin 50 metriä ja vasemmalle noin 100 metriä. Seitsemän metriä ennen tasoristeystä saavutetaan täydet näkemät. Tie nousee pohjoisesta tultaessa jonkin verran tasoristeykseen, mutta odotustasanteet on kunnostettu. Tasoristeuksen eteläpuolelta on kaadettu metsää, joten näkemät etelästä tultaessa ovat kunnossa. Tasoristeyksestä ajava yrittäjä piti tasoristeystä erittäin vaarallisena.

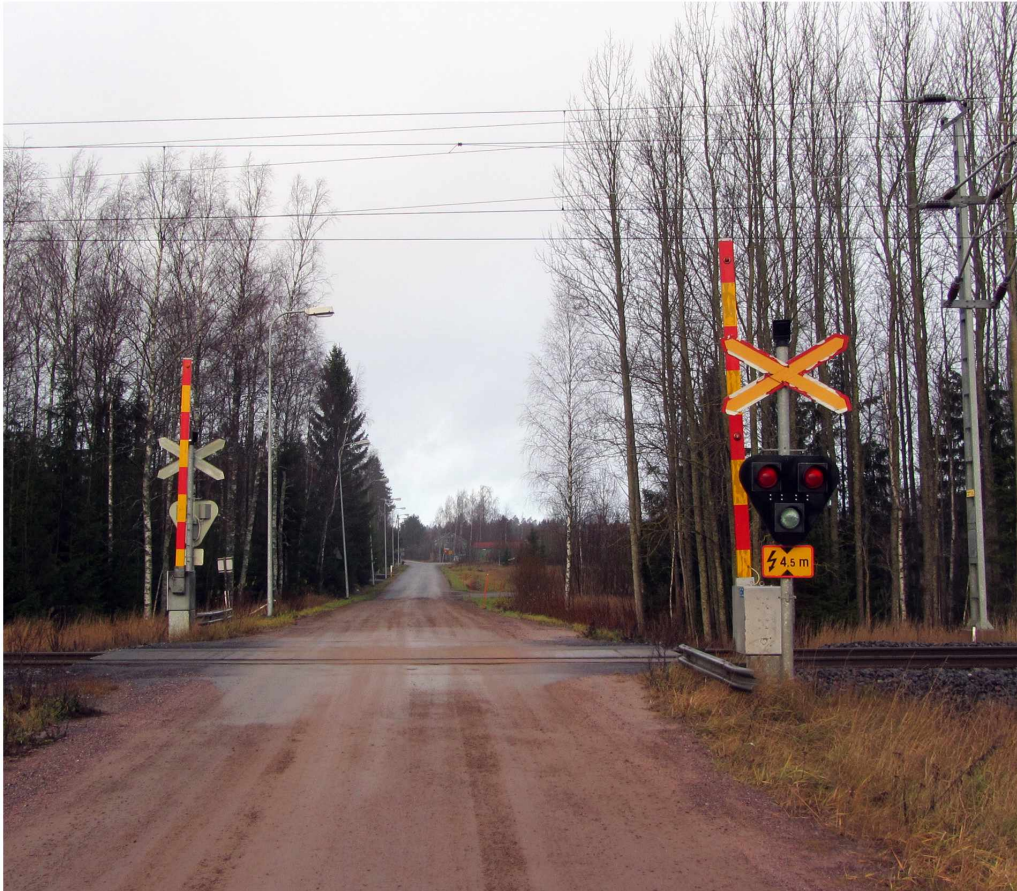
17. Poikkitie (K)

Poikkitien tasoristeys sijaitsee Hannuntiellä Loimaalla. Tietä pitkin kulkee muutamia koulukuljetuksia viikoittain. Tasoristeuksen eteläpuolelta ei ole muuta kunnollista tieyhteyttä Loimaan keskustaan. Näkemät tasoristeyksessä ovat hyvät joka suuntaan. Tie nousee loivasti tasoristeykseen kummastakin suunnasta, mutta odotustasanteet ovat kunnossa. Tasoristeystä ei pidetty vaarallisena

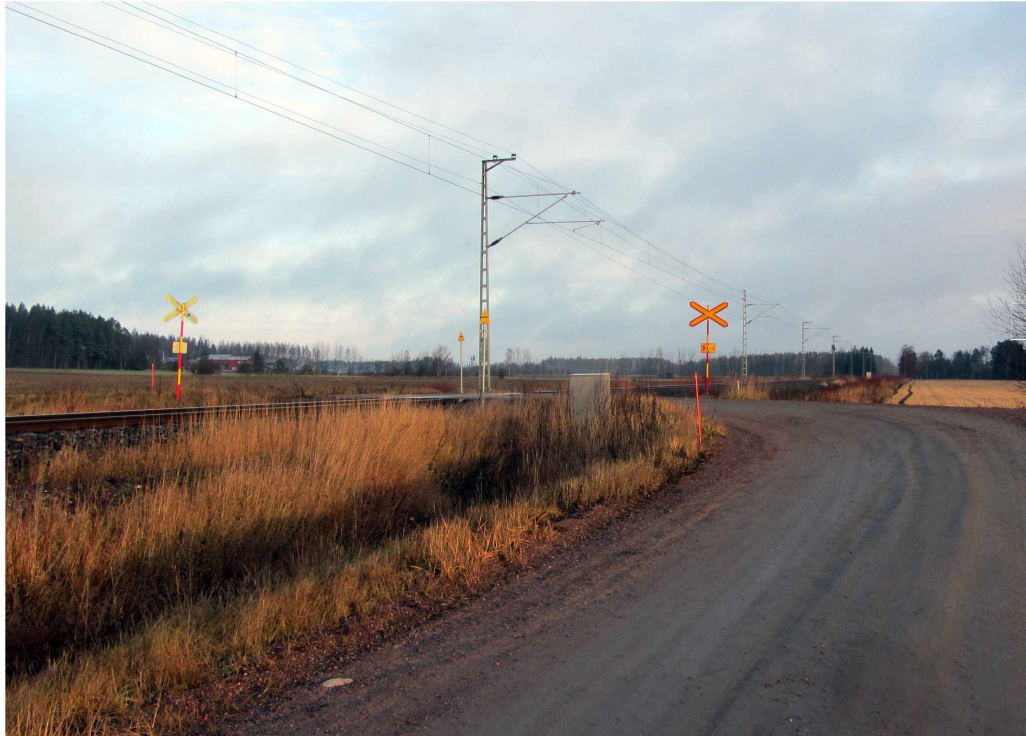
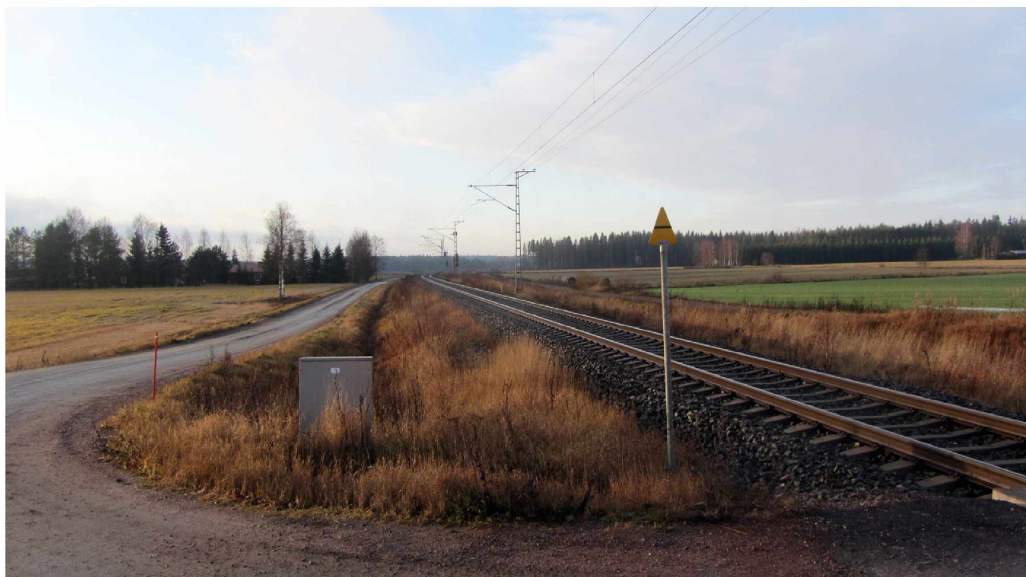
18. Kytömaa (K)

Kytömaan varoituslaitteeton tasoristeys sijaitsee Kytömaantiellä Loimaalla. Tasoristeyksestä kulkee yksi koulukuljetus päivittäin. Näkemät jäävät lyhyeksi Turun suuntaan radan mutkan takia. Tie nousee tasoristeykseen kummastakin suunnasta, minkä lisäksi tien ja radan risteyskulma häiritsee näkemiä huomattavasti kumpaankin suuntaan etelästä tultaessa. Tasoristeyksestä ajava koulukuljetusyrittäjä piti tasoristeystä vaarallisena.

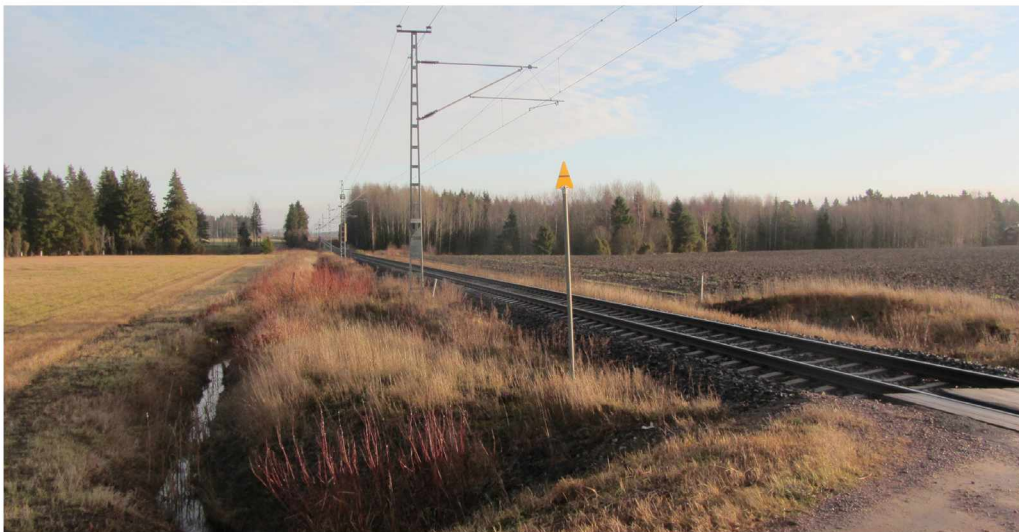
19. Alhonketo (K)

Alhonkedon varoituslaitteeton tasoristeys sijaitsee Alhonkedontielle Loimaalla. Tasoristeyksestä kulkee yksi koulukuljetus päivittäin. Näkemät Loimaan suuntaan jäävät lyhyeksi radan mutkan takia. Kasvillisuus häiritsee näkemää myös Turun suuntaan varsinkin pohjoisesta tultaessa. Risteyskulmat vaikeuttavat huomattavasti näkemistä radan suuntaan kummastakin suunnasta tultaessa. Tie nousee loivasti tasoristeykseen. Odotustasanteet ovat huonossa kunnossa, minkä lisäksi tasoristeyskansi on hieman liian lyhyt. Tasoristeuksen 10 vuoden onnettomuusennuste on rataosan kolmanneksi korkein (0,46) ja varoituslaitteettomista tasoristeyksistä korkein. Tasoristeyksessä on tapahtunut 2000-luvulla yksi onnettomuus. Tasoristeyksestä ajava koulukuljetusyrittäjä piti tasoristeystä vaarallisena.

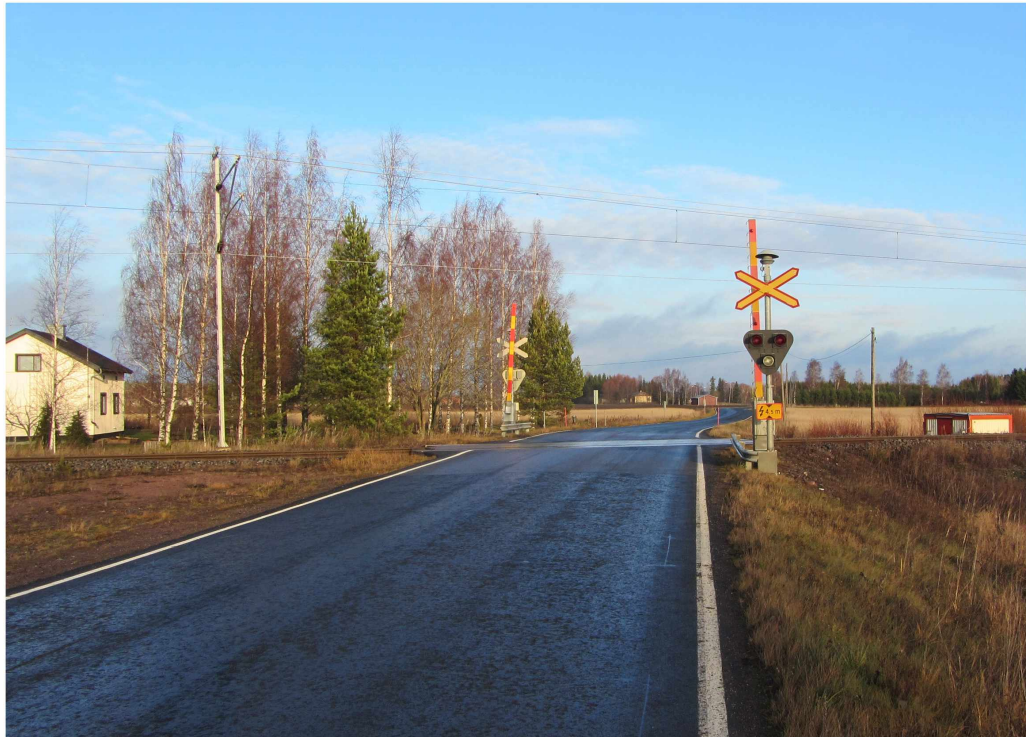
20. Piltola (K)

Piltolan tasoristeys sijaitsee Karhulankyläntiellä Loimaalla. Karhulankyläntie on maantie ja sitä pitkin kulkee kahdesta kolmeen koulukuljetusta päivittäin. Näkemät ovat hyvät joka suuntaan. Risteyskulma häiritsee hieman näkemistä radan suuntaan mutta ei merkittävästi. Tasoristeyksessä on tapahtunut 2000-luvulla yksi onnettomuus. Tasoristeystä ei pidetty vaarallisena.

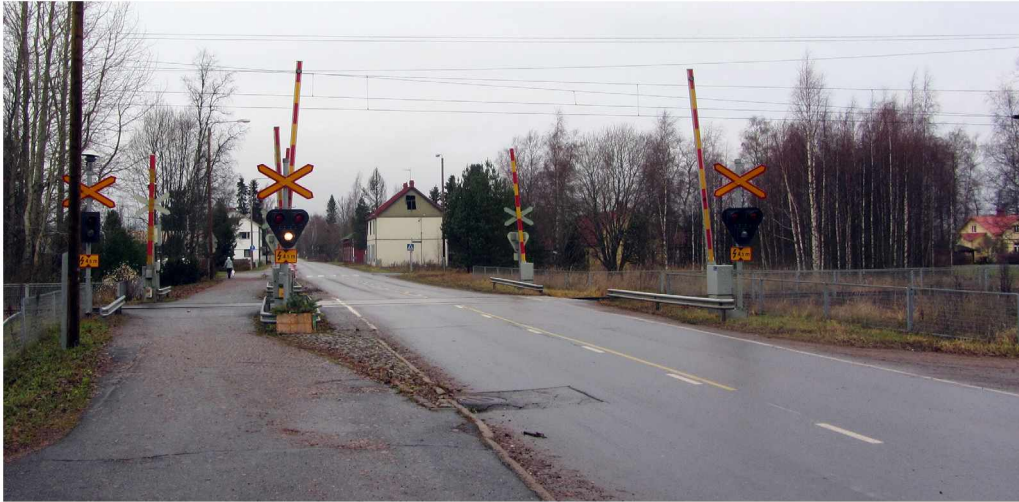
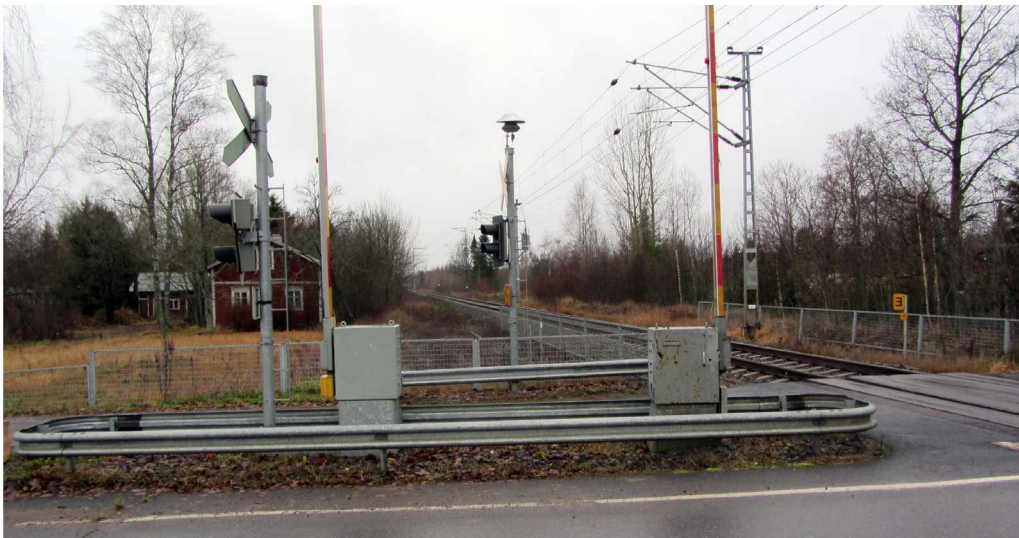
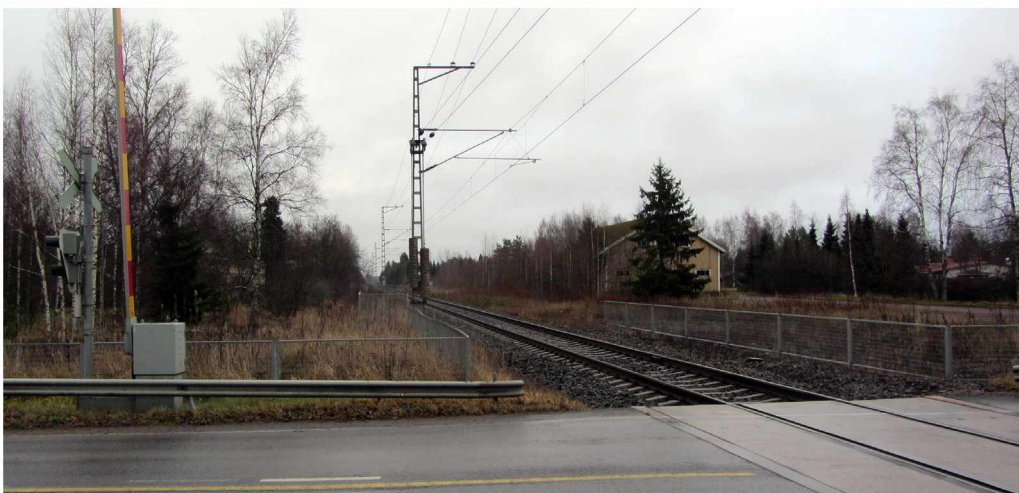
21. Mellilä (K, L)

Mellilän tasoristeys sijaitsee Melliläntiellä Loimaalla keskellä Mellilän taajamaa. Melliläntie on maantie ja sitä pitkin kulkee yli kymmenen koulu- ja linja-autokuljetusta päivittäin. Näkemät ovat kasvillisuuden takia huonot joka suuntaan lukuun ottamatta näkemiä etelästä oikealle. Tien ja radan risteyskulma hankaloittaa näkemistä etelästä vasemmalle. Tasoristeys on varustettu poikkeuksellisesti paripuomilaitoksella. Tasoristeystä ei pidetty vaarallisena.

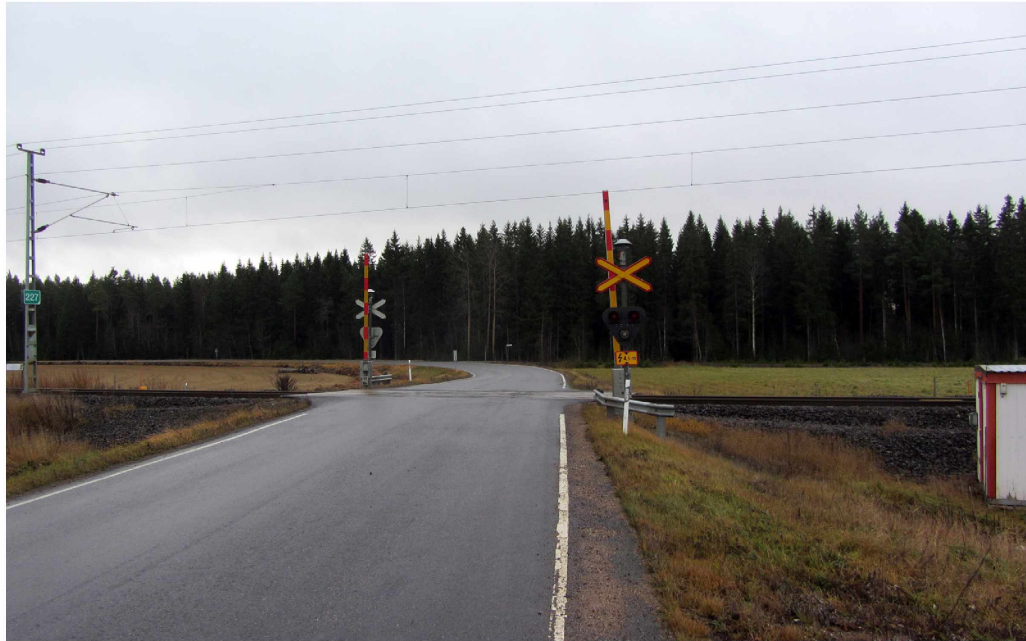
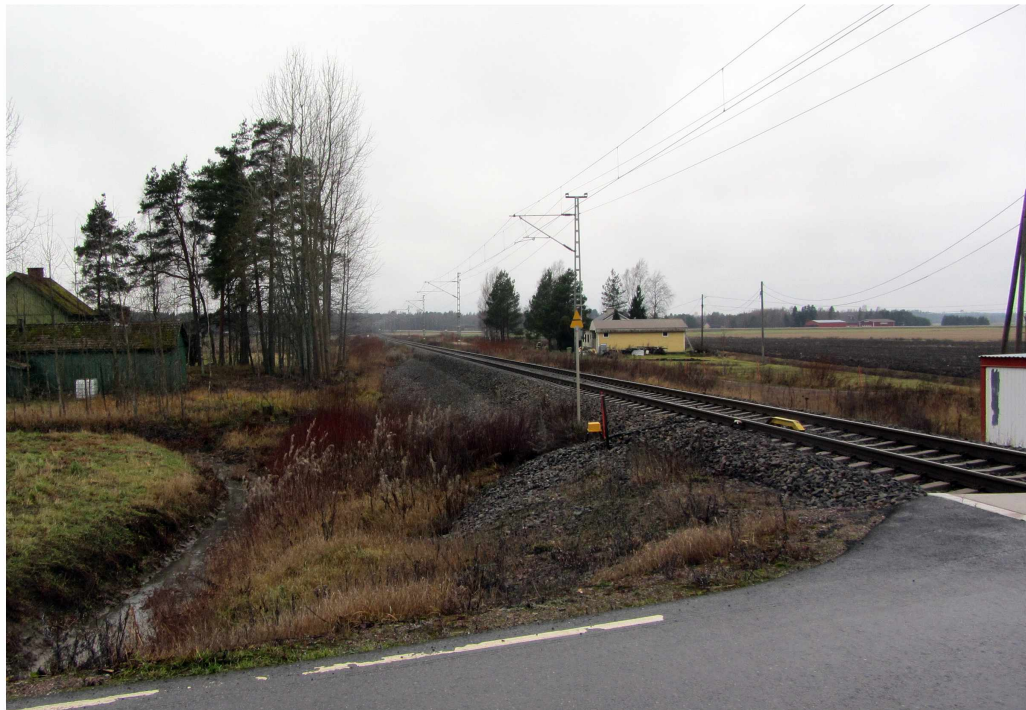
22. Kumila (K)

Kumilan tasoristeys sijaitsee Melliläntiellä Pöytyällä. Melliläntie on maantie ja sitä pitkin kulkee viisi koulukuljetusta päivittäin. Näkemät tasoristeyksessä ovat hyvät, etelästä vasemmalle pihapuut haittaavat jonkun verran näkemiä. Tasoristeystä ei pidetty vaarallisena.

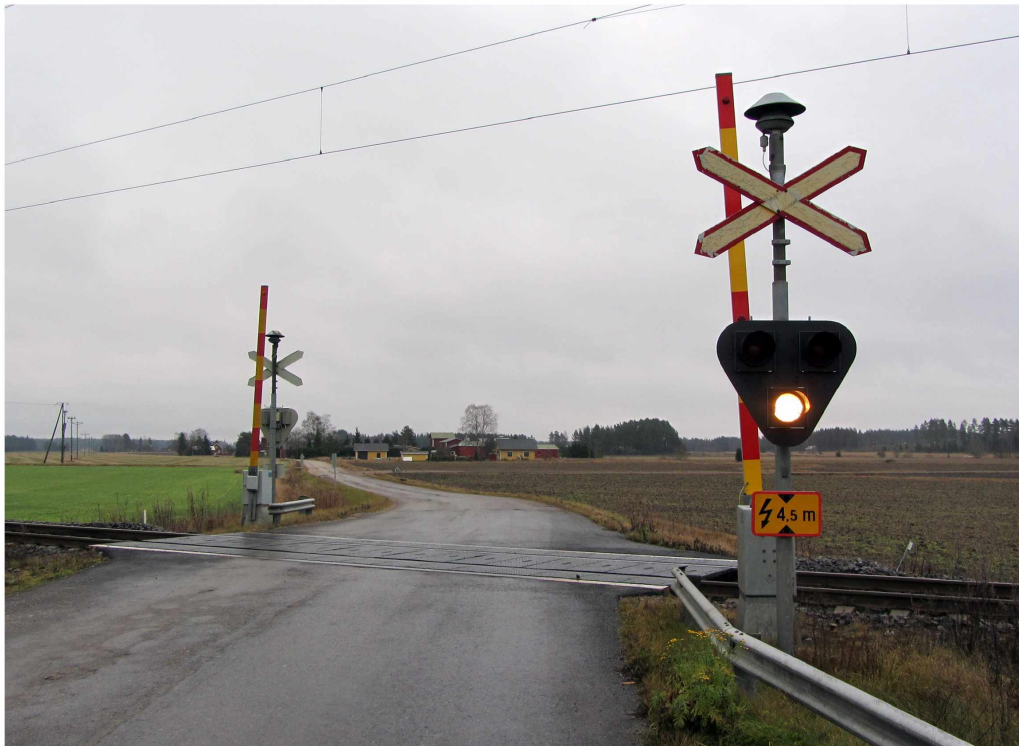
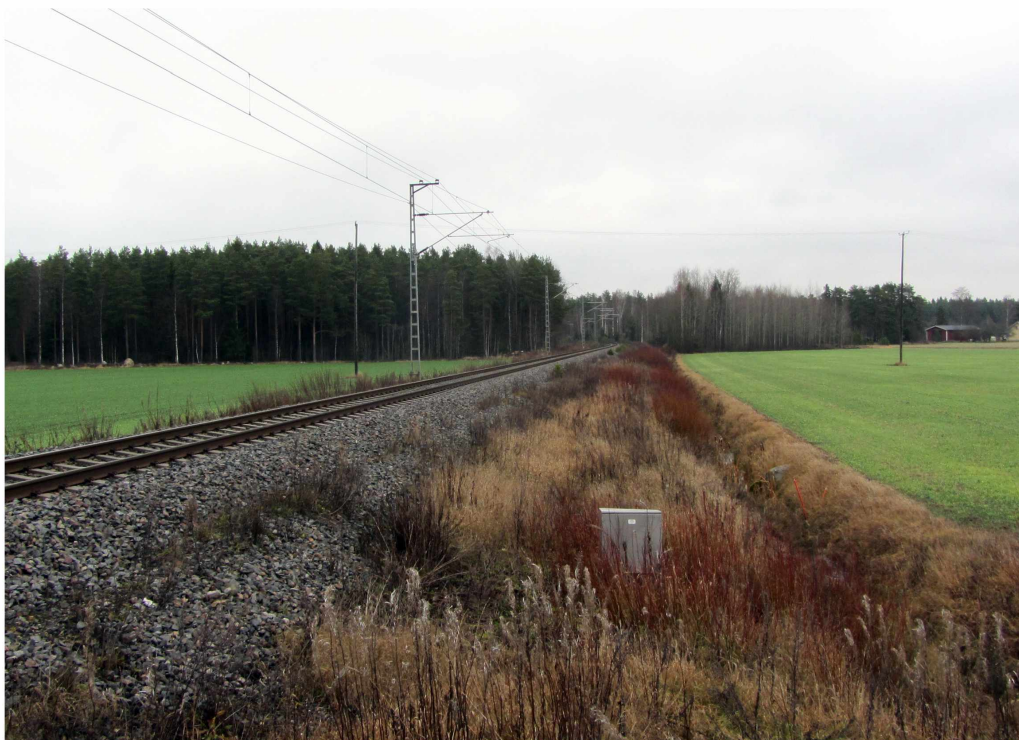
23. Kumilansuo (K)

Kumilansuon tasoristeys sijaitsee Kumilansuontiellä Pöytyällä. Kumilansuontie on maantie ja sitä pitkin kulkee muutama koulukuljetus päivittäin. Tien ja radan risteyskulma haittaa näkemiä oikealle kummastakin suunnasta tultaessa. Näkemät Toijalan suuntaan ovat erittäin lyhyet radan mutkan takia. Tie nousee loivasti tasoristeykseen kummastakin suunnasta, mutta odotustasanteet ovat kunnossa. Tasoristeyksessä on tapahtunut 2000-luvulla yksi onnettomuus, mutta tasoristeystä ei pidetty vaarallisena.

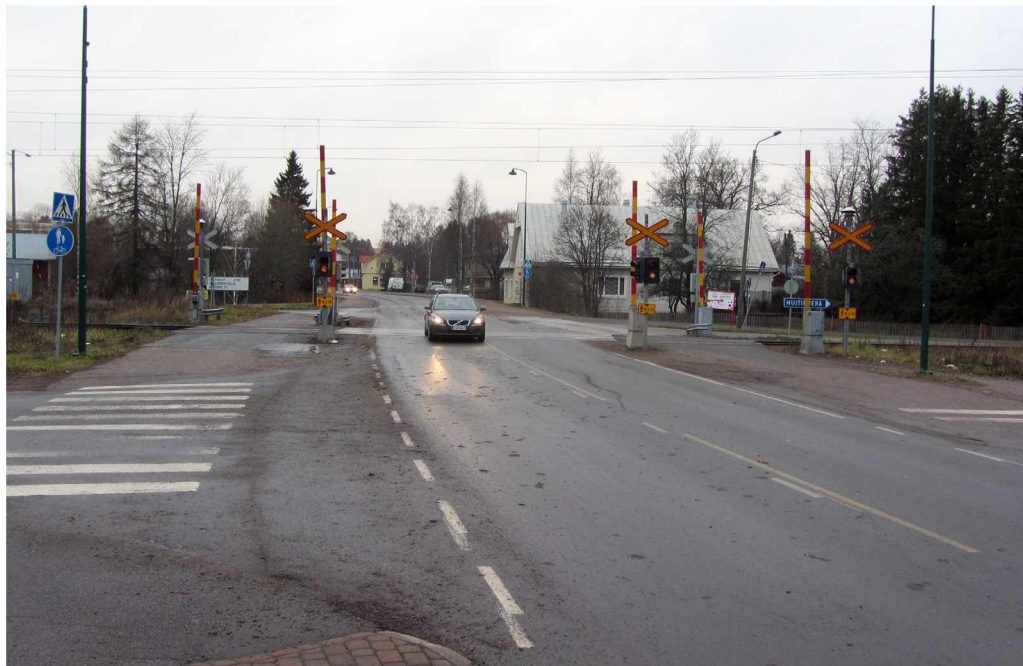
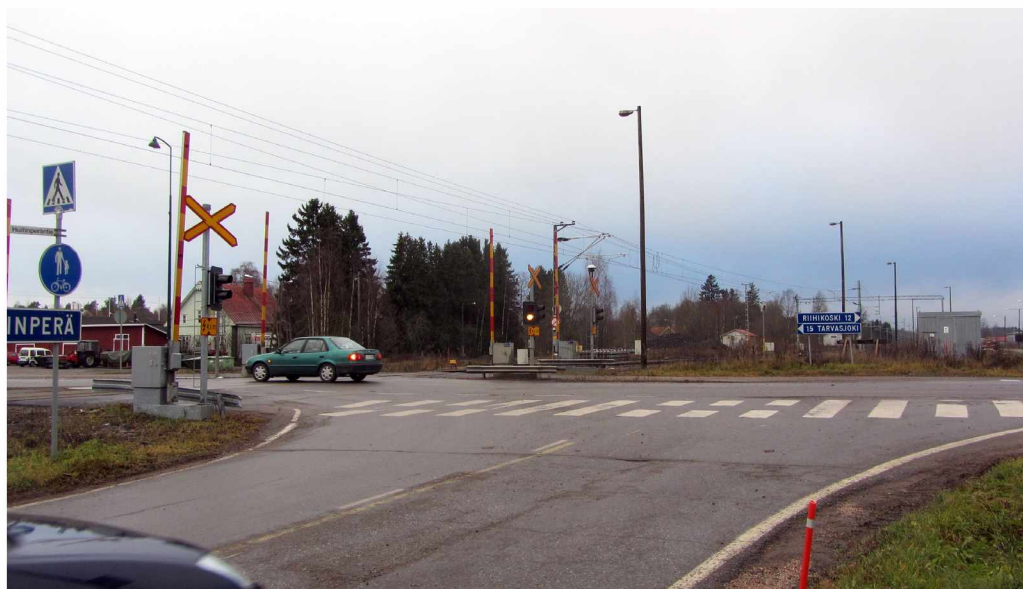
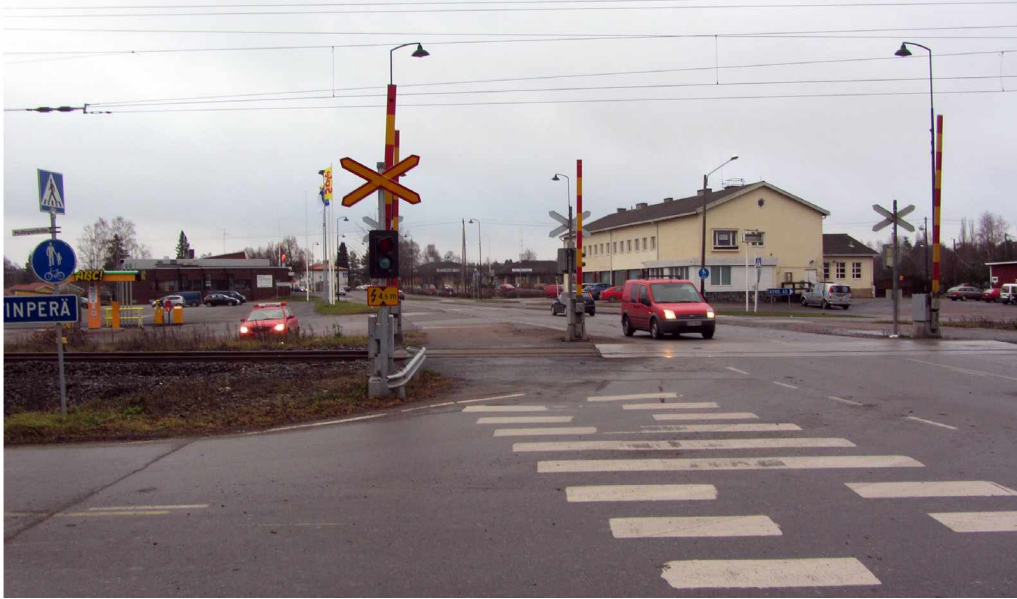
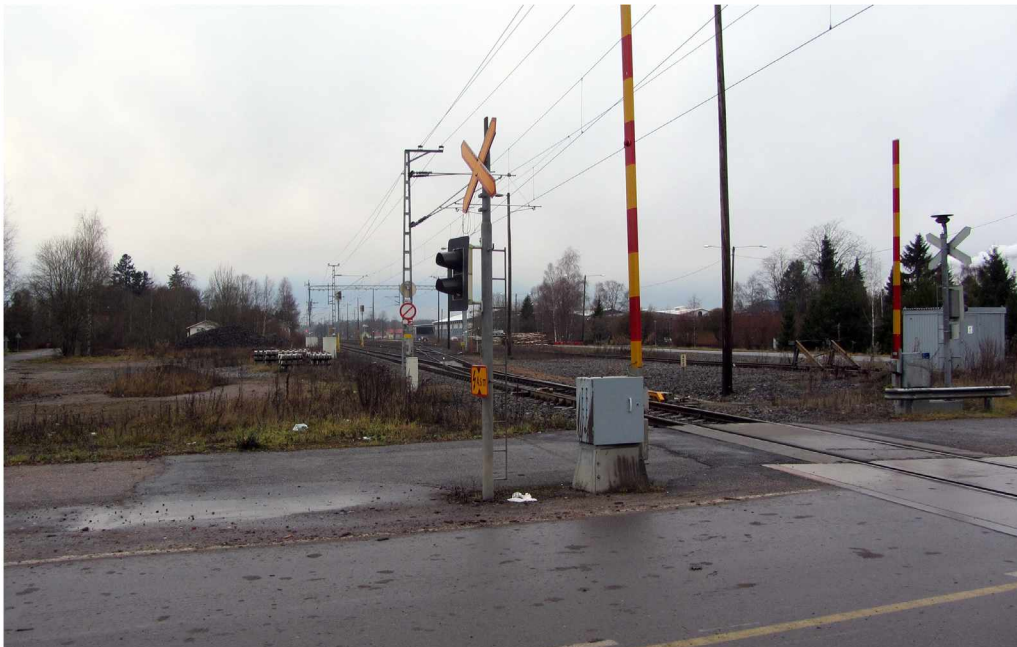
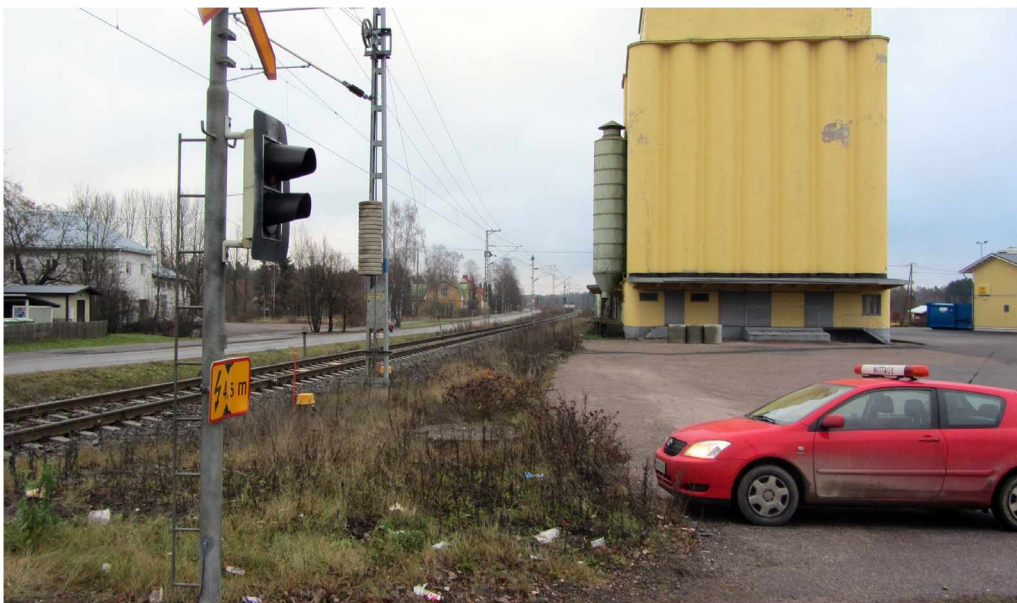
24. Kyrö (K, L)

Kyrön tasoristeys sijaitsee Kyröntiellä Pöytyällä keskellä Kyrön taajamaa. Näkemät pohjoisesta saavuttaessa ovat hyvät, etelästä tultaessa näkemiä vasemmalle haittaavat sepelikasat sekä muu varastoitu tavara. Oikealle viljasiilon takia näkemät avautuvat vasta kahdeksan metriä ennen rataa. Tasoristeys sijaitsee Kyrön ratapihan vieressä, ratapihalla oleva juna pitää puomeja pitkään alhaalla. Tämä saattaa houkuttaa kiertämään puomit. Huitinperäntien liittymä sijaitsee vain 15 metriä tasoristeuksesta, myös eteläpuolella on tieliittymä lähellä tasoristeystä. Huitinperäntieltä tasoristeukseen käännytessä ei näe kunnolla radan suuntaan. Läntisellä jalkakäytävällä ei ole odotusaluetta ennen tasoristeystä pohjoisesta tultaessa, joten jalankulkijat joutuvat ylittämään myös ajoradan ylittäessään tasoristeuksen. Jalankulkijat joutuvat odottamaan ajoradalla puomien nousua, mikä saattaa myös houkuttaa kiertämään puomit. Tasoristeuksen 10 vuoden onnettomuusennuste on rataosan toiseksi korkein (0,71). Tasoristeuksessa onkin tapahtunut 2000-luvulla kaksi onnettomuutta. Tasoristeuksesta kulkee viiden koulukuljetus- ja linja-autoyrittäjän reitit, joista kaksi piti tasoristeystä vaarallisena.

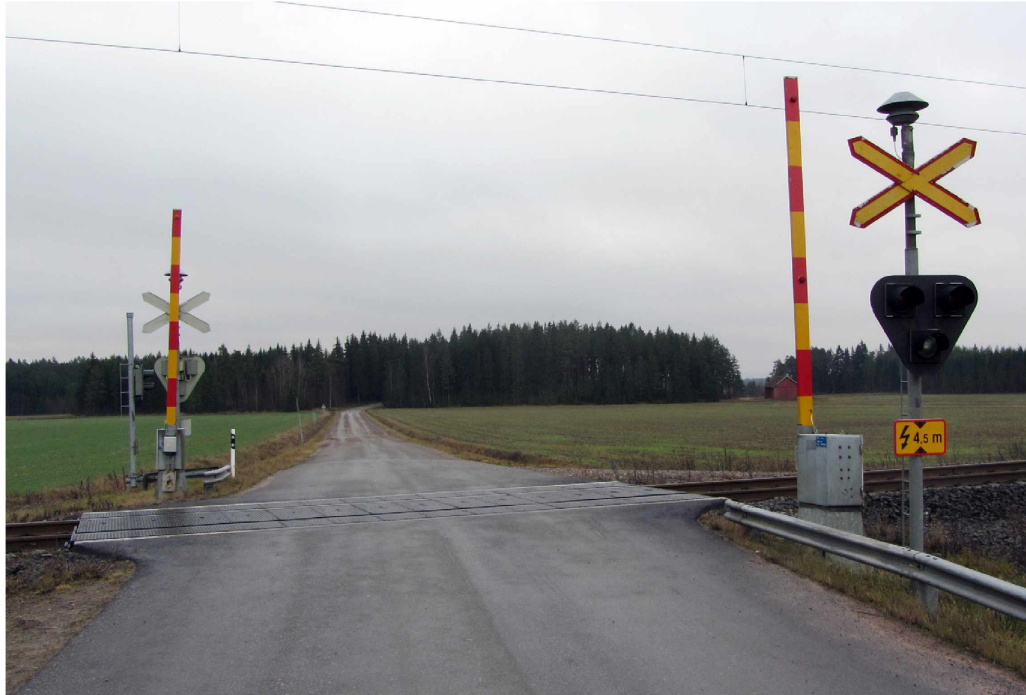
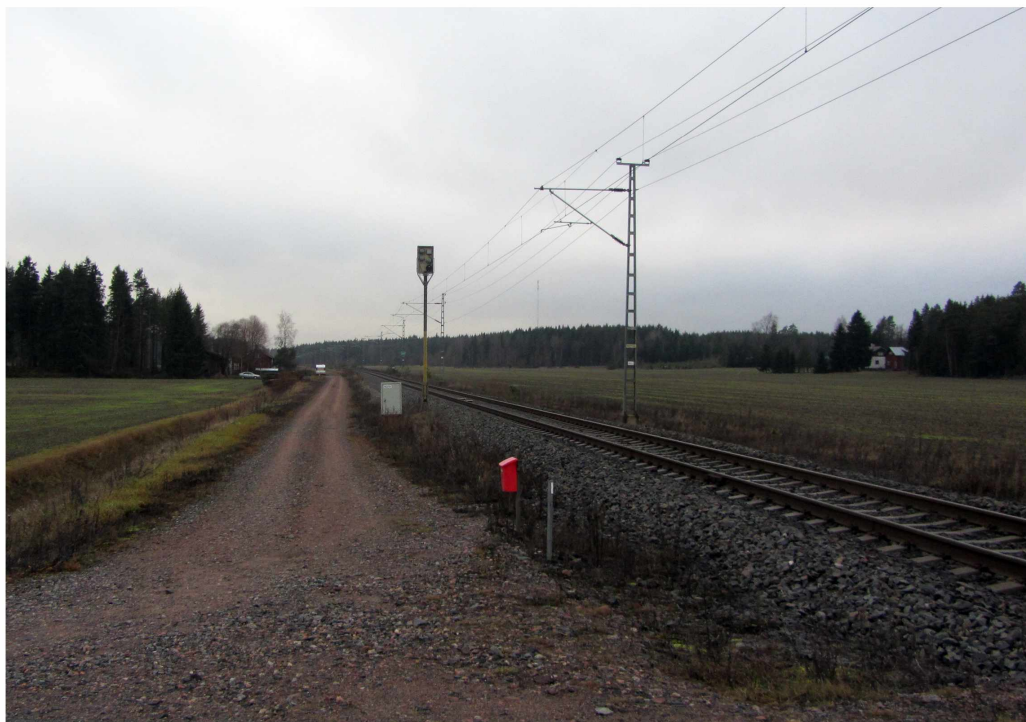
25. Päivästö (K)

Päivästön tasoristeys sijaitsee Päivästöntiellä Liedossa. Tasoristeys on ainoa Liedon kunnan alueella oleva ajoneuvoliikenteelle tarkoitettu tasoristeys. Päivästöntie on maantie ja sitä pitkin kulkee muutama koulukuljetus päivittäin. Näkemät ovat hyvät lukuun ottamatta näkemiä etelästä vasemmalle, joita lyhentää radan kaarre. Tie nousee loivasti tasoristeykseen, mutta odotustasanteet ovat kunnossa. Tasoristeyksen eteläpuolella sijaitsee tonttiliittymä alle kymmenen metrin päässä tasoristeyksestä. Tasoristeystä ei pidetty vaarallisena.

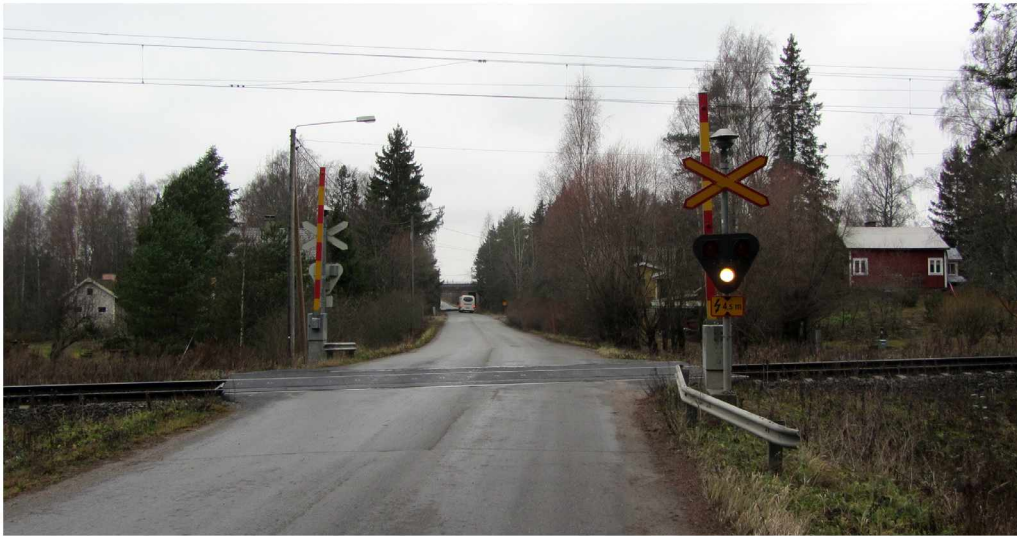
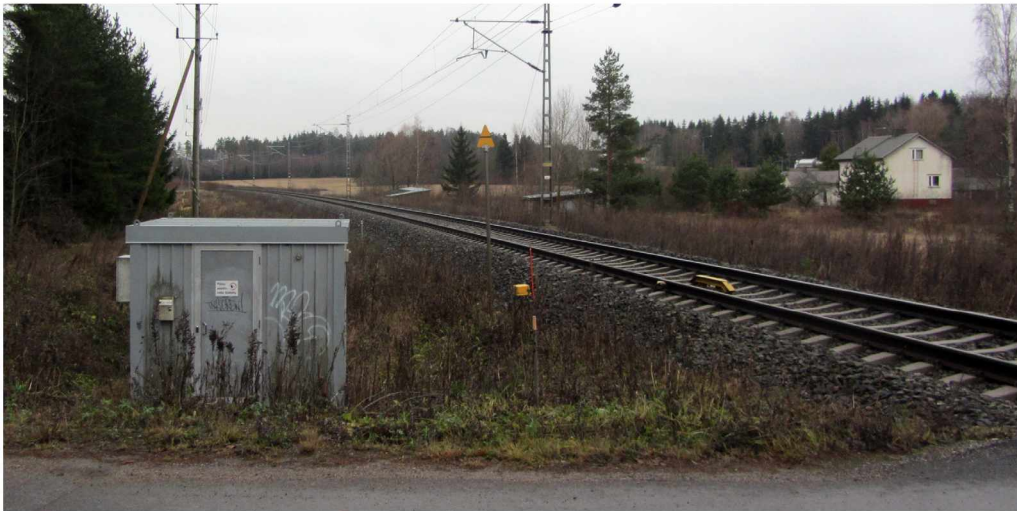
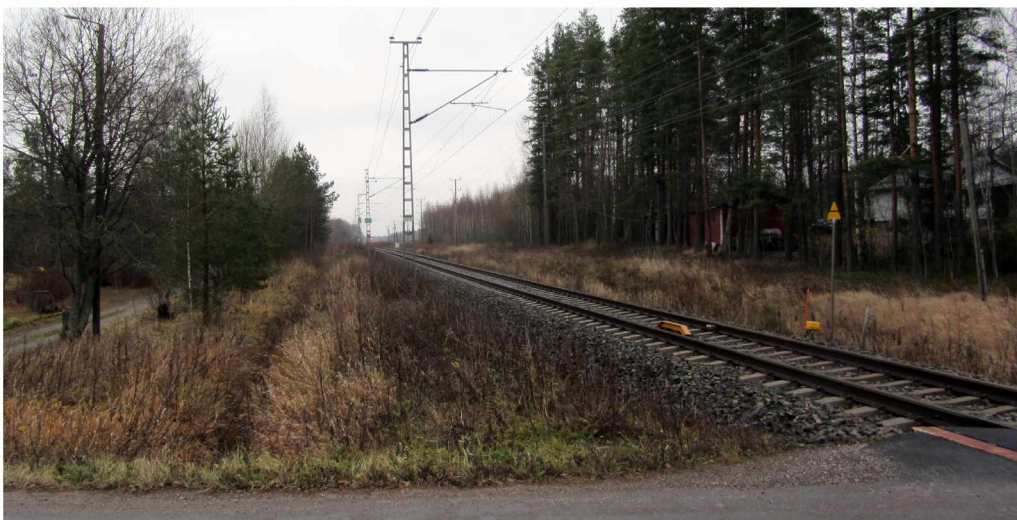
26. Vaisteentie (L)

Vaisteentien tasoristeys sijaitsee Vaisteentiellä Turussa. Vaisteentie on maantie ja sitä pitkin kulkee kaksi paikallisliikenteen linja-autoreittiä. Linja-autoja kulkee tasoristeuksesta päivittäin lähes 70. Näkemiä pohjoisesta vasemmalle haittaa kasvillisuus, Turun suuntaan radan kaarre haittaa näkemiä kumpaankin suuntaan. Tasoristeystä ei pidetty vaarallisena.

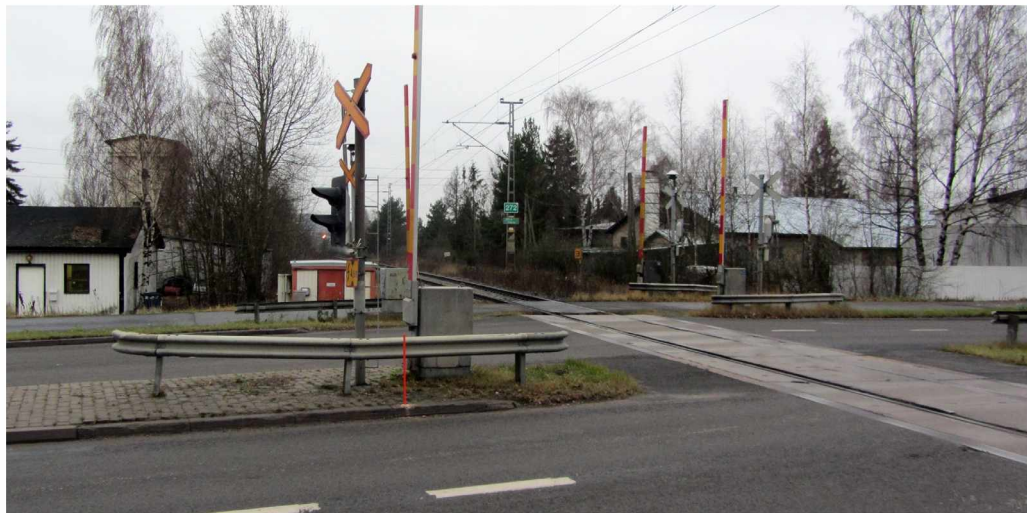
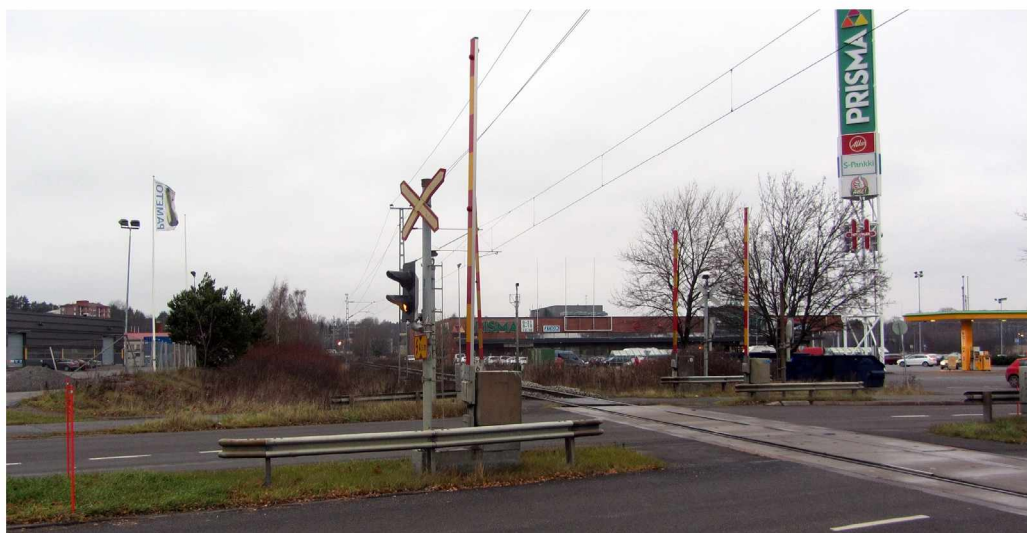
27. Tampereentie (L)

Tampereentien tasoristeys sijaitsee Vanhalla Tampereentiellä lähellä Turun keskustaa. Näkemät tasoristeyksessä ovat erittäin huonot kasvillisuudesta johtuen lukuun ottamatta pohjoisesta oikealle. Tasoristeyksessä on erittäin vilkas ajoneuvo- ja myös linja-autoliikenne. Tasoristeyksestä kulkee moni paikallis- sekä kaukoliikenteen reitti. Autoilijat ja jalankulkijat eivät varo tasoristeystä; tasoristeykseen ei hidasteta eikä katsota tuleeko junaa. Tasoristeuksen eteläpuolella on vilkas liittymä kaupan pihaan, pohjoispuolella liikennevaloilla ohjattu risteys. Tasoristeuksen 10 v onnettomuusennuste on rataosan korkein (1,23) ja tasoristeyksessä on tapahtunut 2000-luvulla jo kolme onnettomuutta. Tasoristeystä ei kuitenkaan pidetty vaarallisena.
